1 - PROJEKAT ARHITEKTURE

Dom kulture, spratnosti P+1
ul. Živojina Nikolića Brke br 2, Babušnica
KP. br. 104, KO Babušnica

IDP, Idejni projekat za potrebe pribavljanja
rešenja o odobrenju izvođenja radova za
rekonstrukciju krova

rekonstrukcija krova

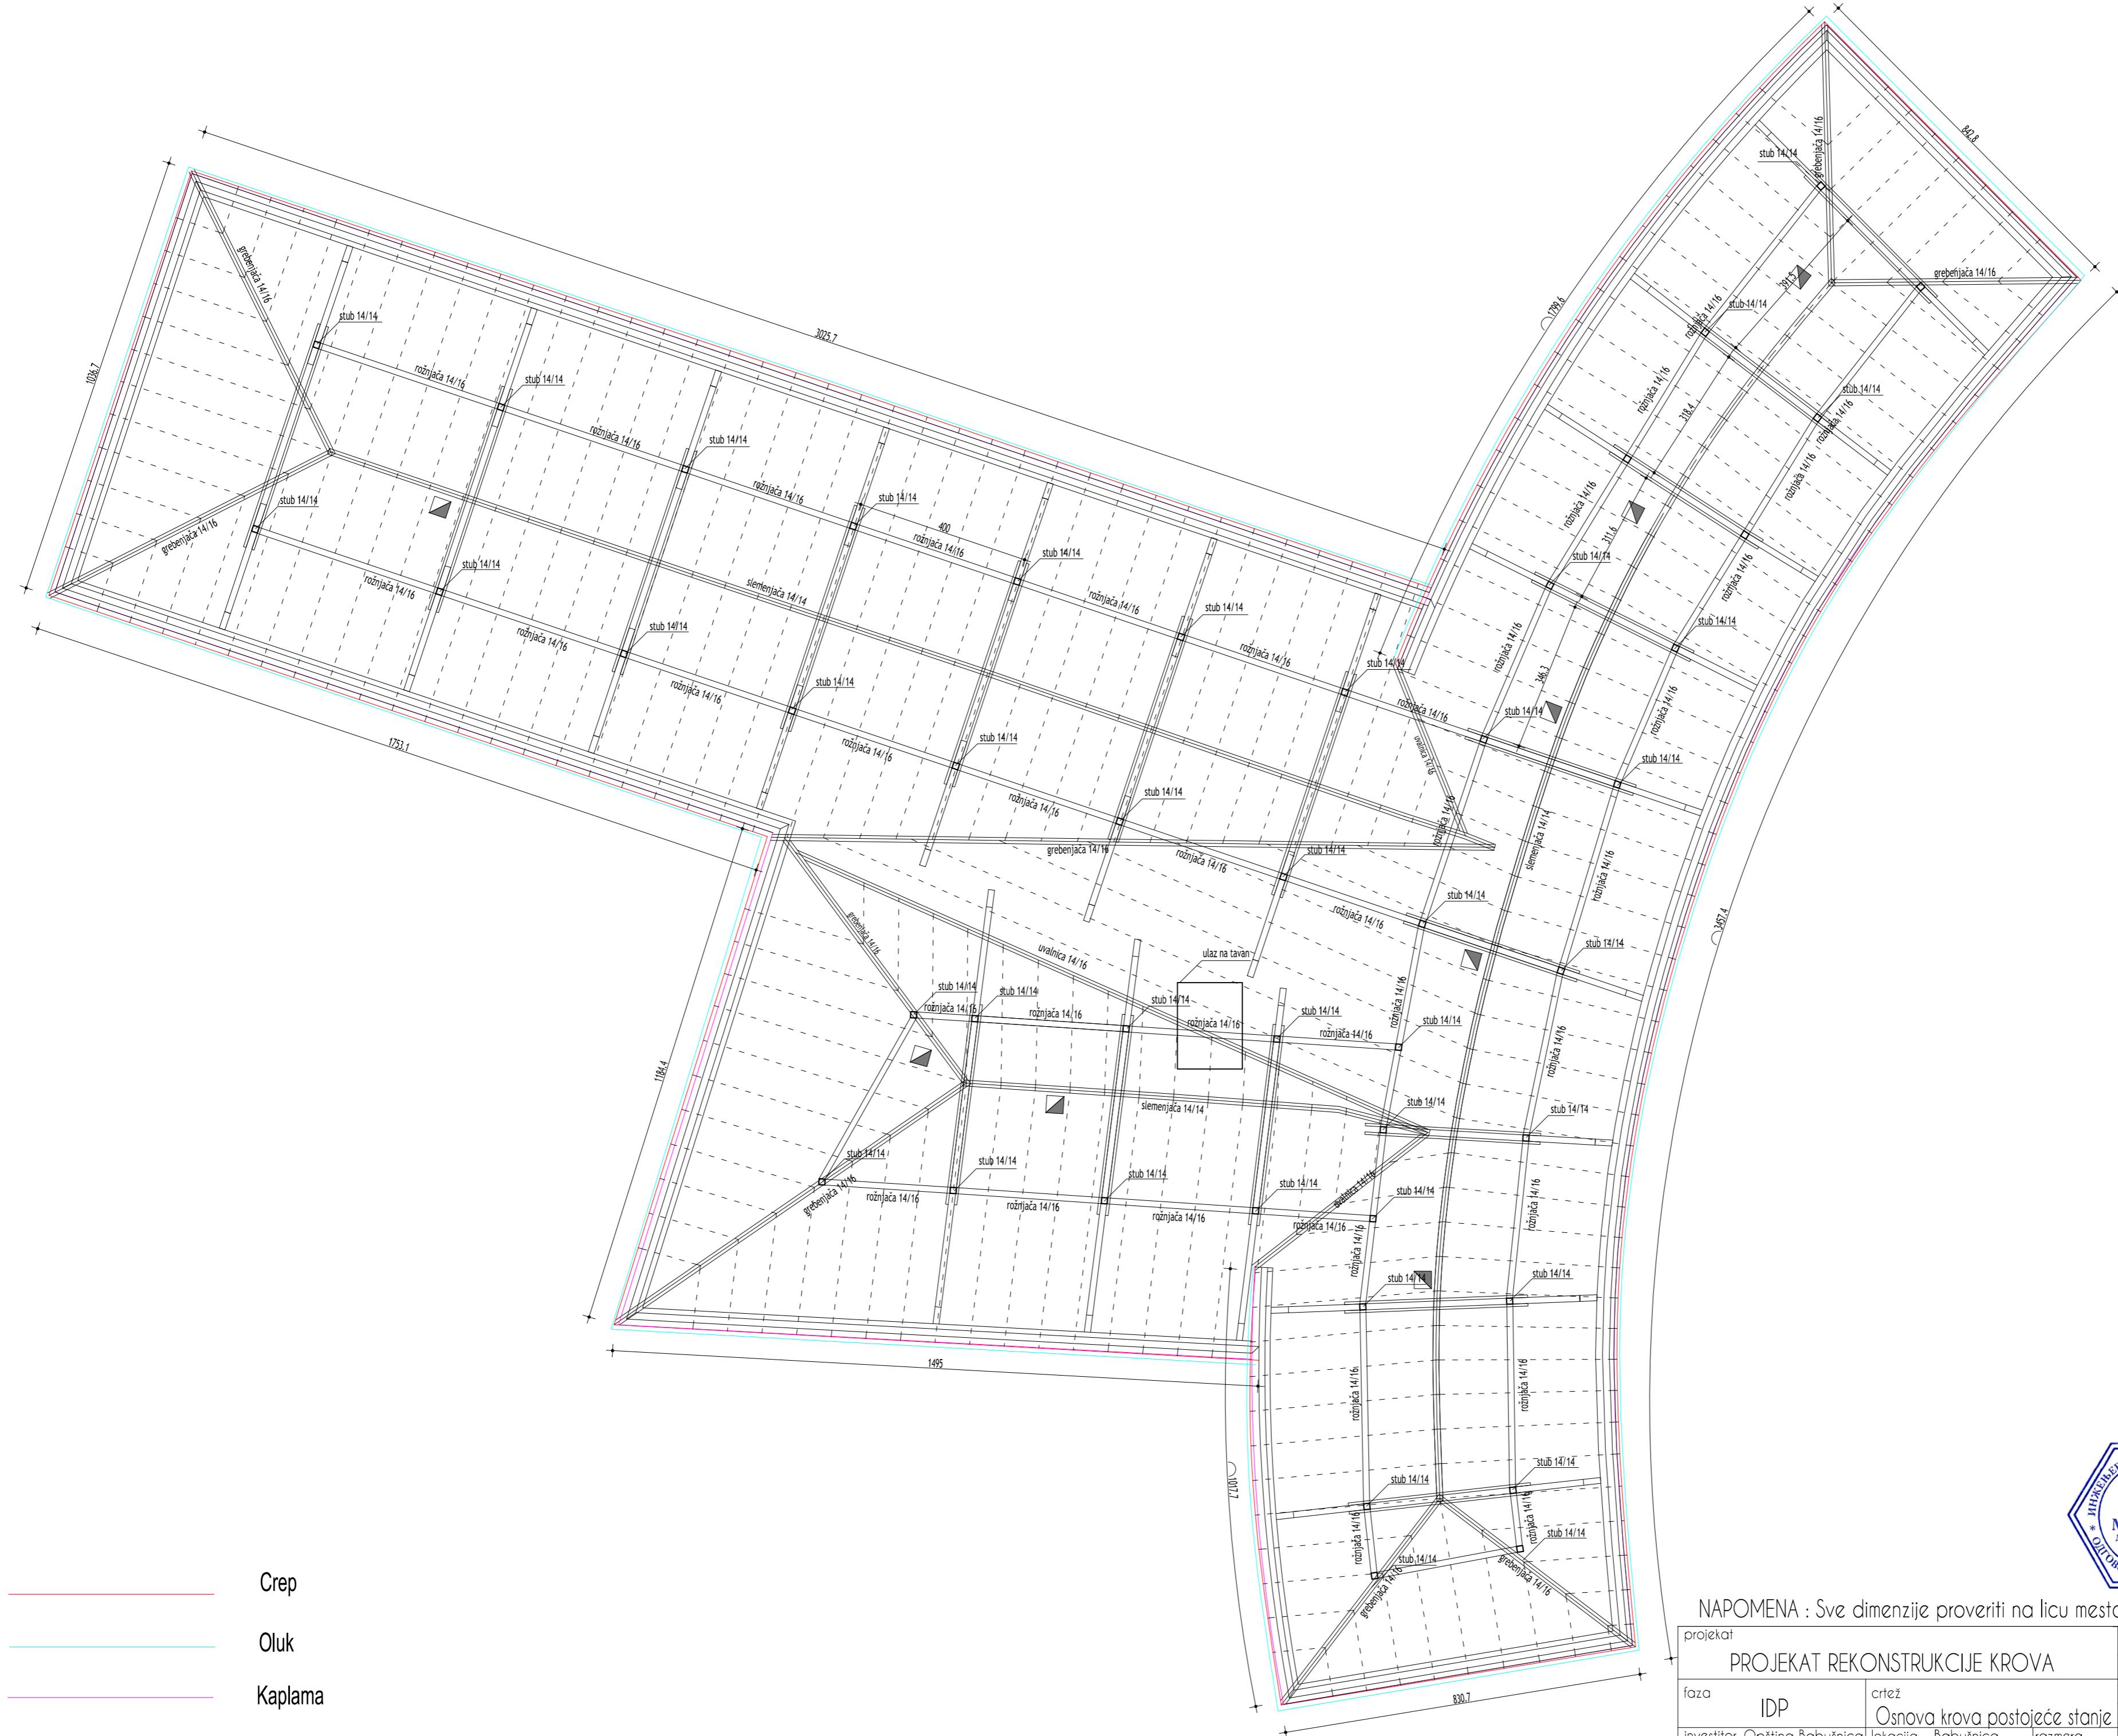
faza	IDP	crtac	projektant
		Osnova krova postojeće stanje	m.i.a Milica Paunović
			d.i.a Mihailo Petrović
			projektant Aleksandar Ivić
investitor	Opština Babušnica	lokacija Babušnica,	razmara 1:100
	Mb: 07172788	Živojinija Nikolića Brke br 2	list br. 1.7.3
			datum April 2018.

Postojeća krovna konstrukcija: Postojeći krov je klasičan drveni krov. Krovna konstrukcija se sastoji od standardne drvene građe, sa rogovima, rožnjačama i stubovima i sa krovnim pokrivačem od crepa. Postojeća krovna konstrukcija je dotrajala, u jako je lošem stanju što je i razlog za rekonstrukciju krova.

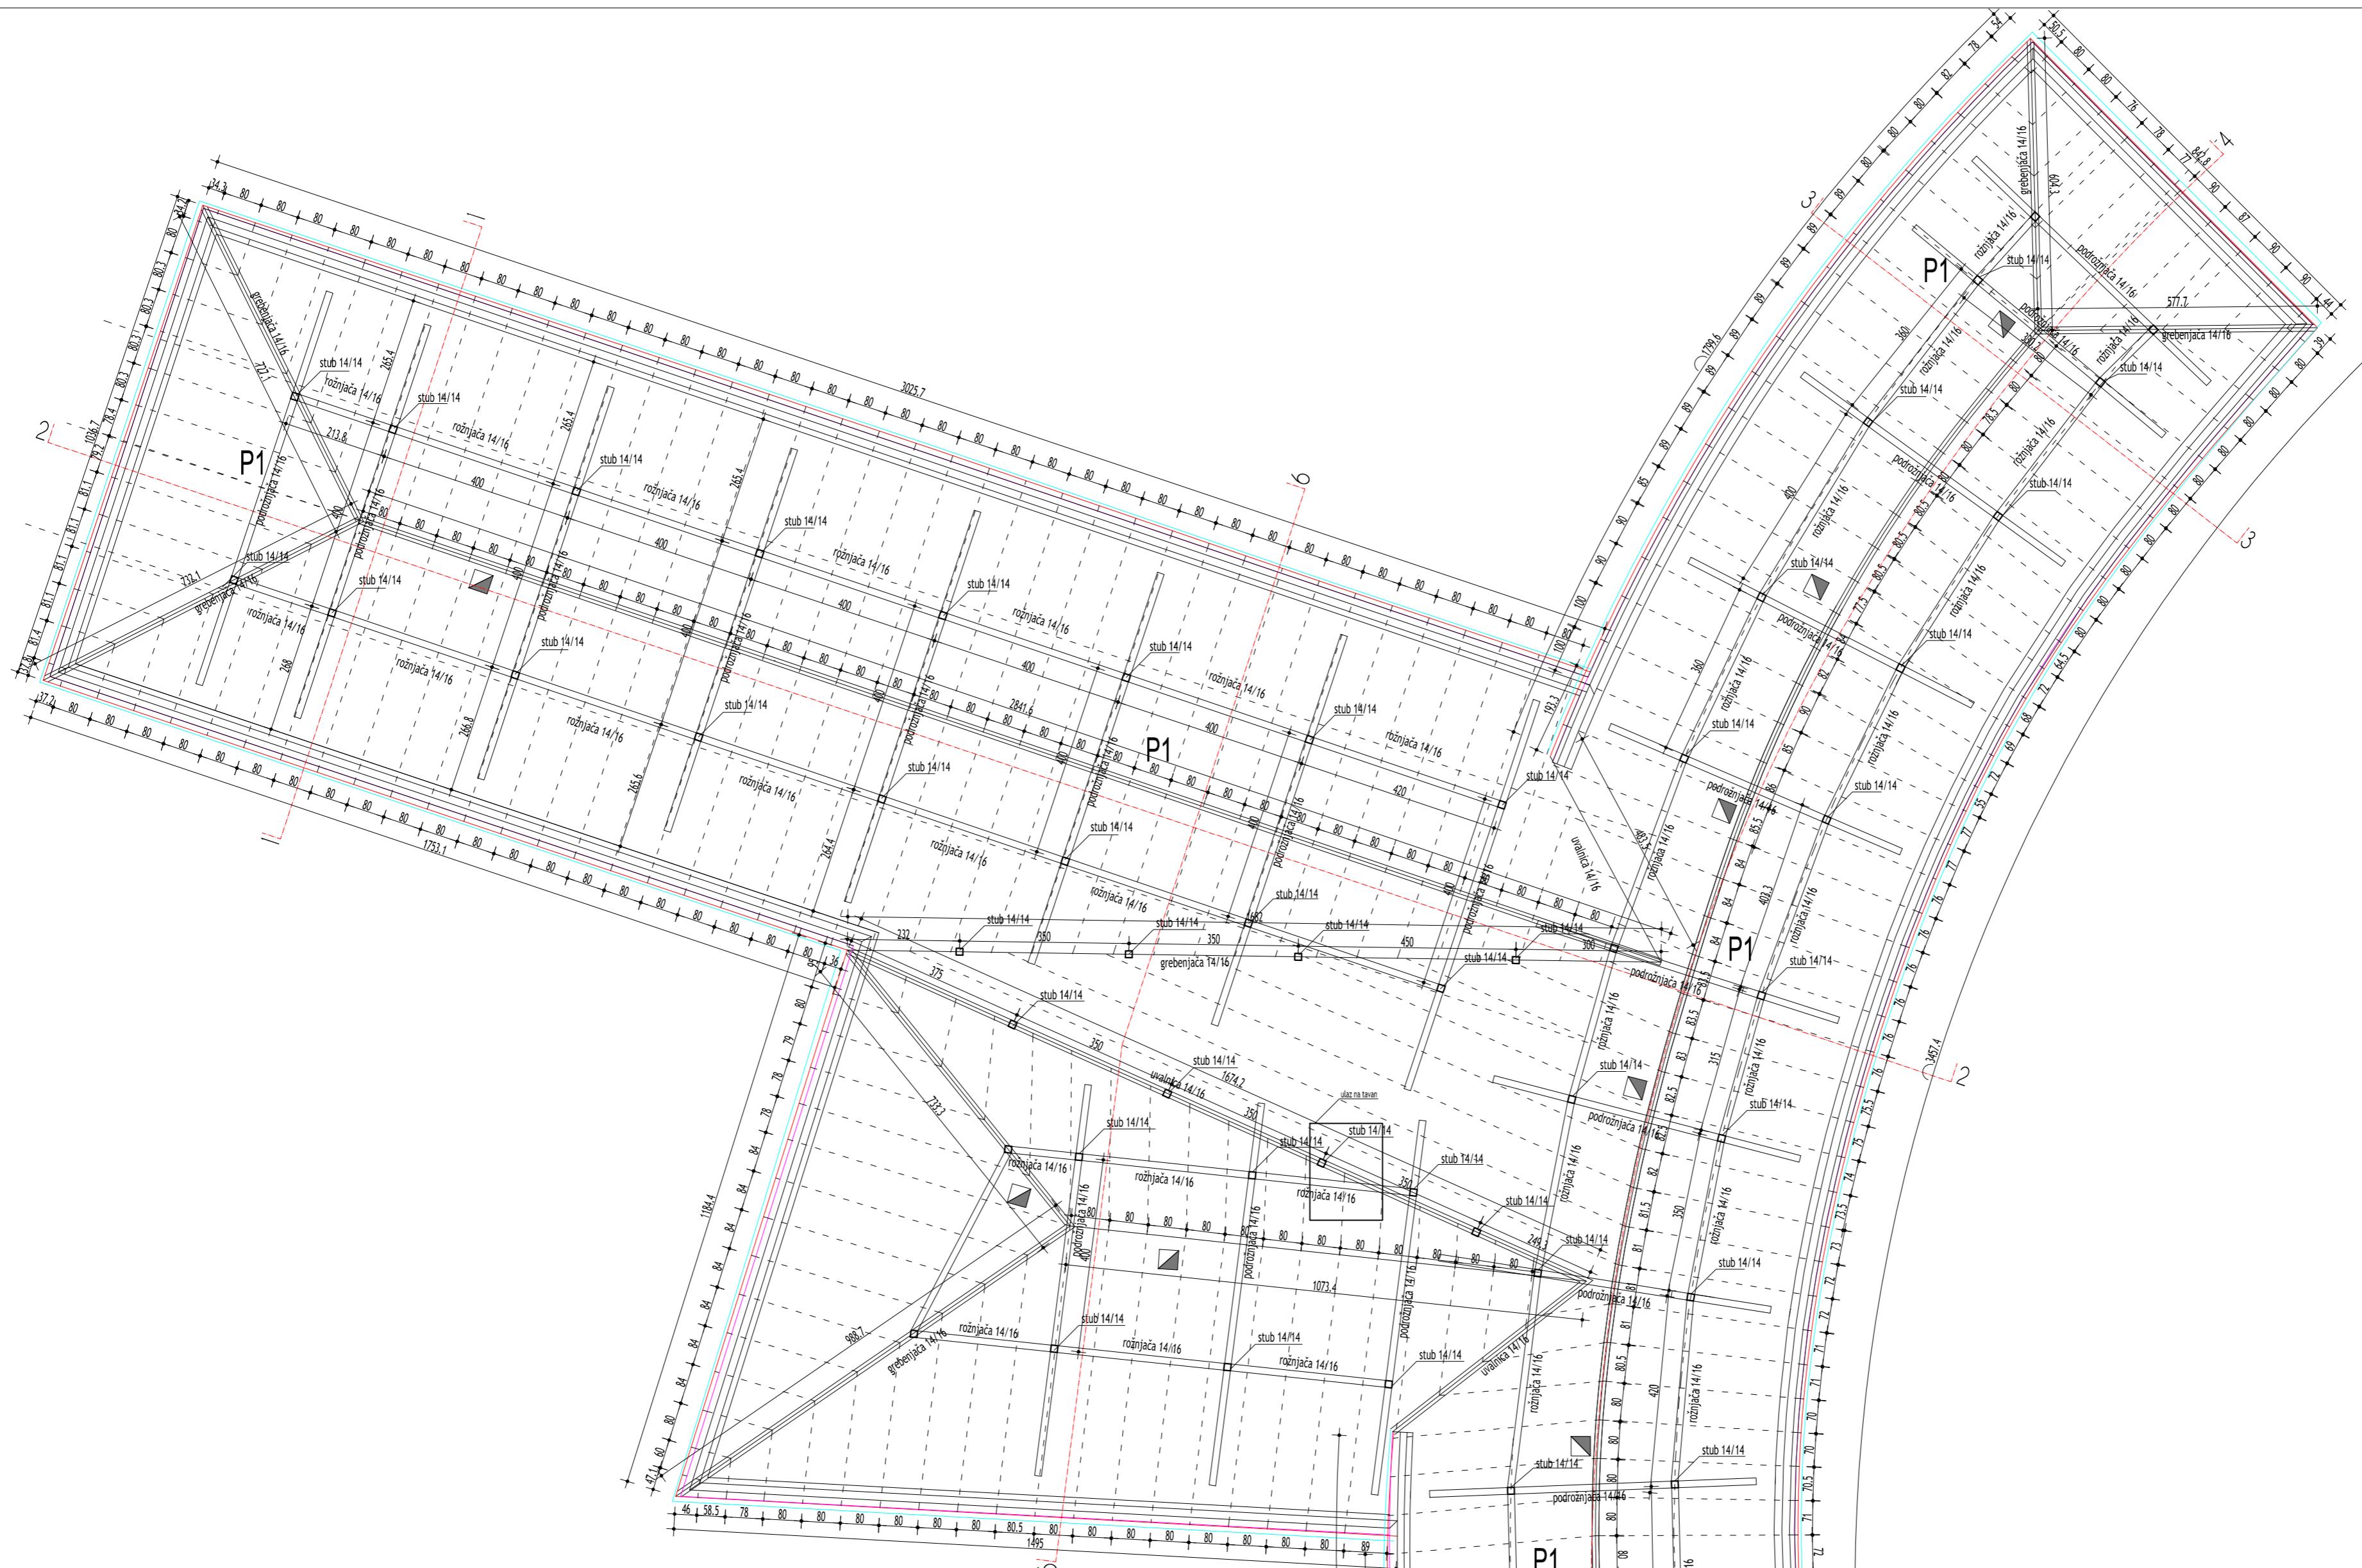
faza IDP crtež Osnova krovne konstrukcije novoprojektovano

Krovna konstrukcija se u potpunosti menja novom, predviđa se izrada nove drvene krovne konstrukcije od suve četinarske građe II klase (čamova rezana građa). Predviđa se zaštita drvene građe od insekata, algi, gljivica, truljenja, zaštitnim premazom. Krovna konstrukcija se štiti intumescentnim premazom za drvo u debljini potrebnoj za otpornost prema požaru od 30 min. Ventilacioni kanali koji prolaze kroz tavanski prostor moraju biti otporni prema požaru 60 min, a dimovodni 90 min (ventilacioni i dimni kanali oblažu se lamelnim jastucima od kamene mineralne vune sa aluminijumskom folijom). Zaštita drvene krovne konstrukcije se postiže plafonom otpornim na požar 60 min, oblogama prema SRPS U.C9.500/1984. Izrađuje se kapak za izlaz na tavanski prostor koji je otporan prema požaru 60 min.

Noseću konstrukciju čine drveni rogorvi, poprečnog preseka 10/12 cm, postavljeni na međusobnim razmacima 70 do 100 cm. Krovna konstrukcija ima slemenjaču poprečnog preseka 14/14 cm, prihvatinicu 14/16 cm, uvalnicu 14/16 cm,

grebenjaču 14/16 cm. Stubovi krovne stolice su poprečnog preseka 14/14 cm, rožnjača 14/16cm, podrožnjača 14/16 cm, pajante 8/8 cm, kosnici 14/16 cm, venčanica 16/16 cm.

Kako je predvidena zamena celog krovnog pokrivača predviđeno je podaščavanje krovne konstrukcije preko kojih se postavlja krovna paropropusna – vodonepropusna folija, i zatim drvene letve 3/5cm postavljene u dva pravca preko kojih se postavlja falcovani vučeni crep. Daske ukrućuju krovne ravni, pa spregovi u krovu nisu potrebni.
